# TANÚSÍTVÁNY

**„DUALGLASS-K01” típusú korláttartó acél konzol-elem**  
terhelhetősége megfelel

## VIZSGÁLATI JEGYZŐKÖNYV

**a Dual Glass Kft. által gyártott  
korláttartó -konzol elem próbaterheléséről**

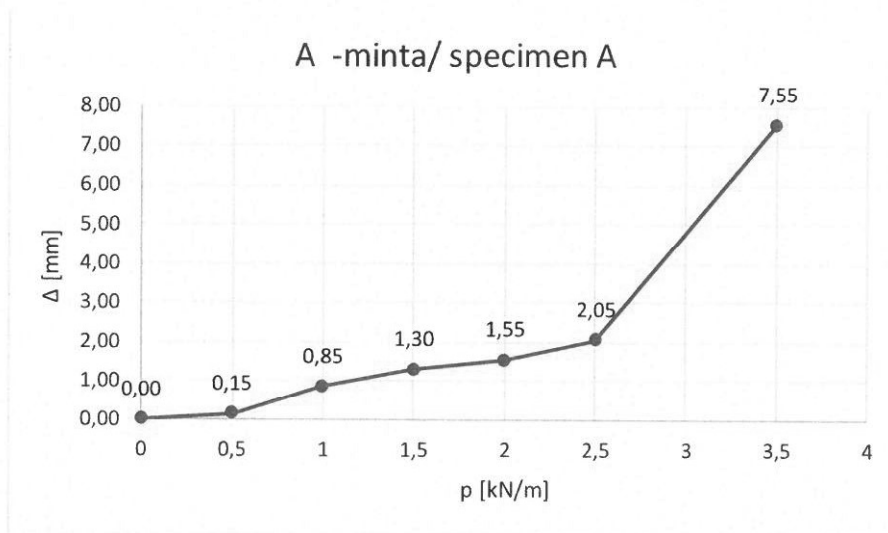
3. ábra 'A' minta teher-alakváltozás diagramja

Az 'A' jelű minta az előzetes szemrevételezéses ellenőrzés alapján a hegesztési varratok kifogásolható minőségben készültek, a műszaki leírásban szereplő geometriával, kiosztással és gyökmérettel egyezően.

A  $q=1,0$  kN/m-es vonalmenti terhelésnek megfelelő a konzol végén működtetett 2,5 kN próbateher hatására a mért elmozdulás 2,05 mm. Tehermentesítést követően a maradó alakváltozása 0,4 mm.

Az elemet tovább terhelve a 8-as teherlépcsőt követően indul meg az konzol tartó „felső” szárának képlékeny deformációja. A 9-es teherlépcsőnél a szerkezet alakváltozása folyamatosan nő, nem áll be a nyugalmi állapot, a tartó tönkremegy.

Tehermentesítést követően az acélkonzol jelentős maradó alakváltozást szenvedett, az acélszerkezet már nem tölti be funkcióját.

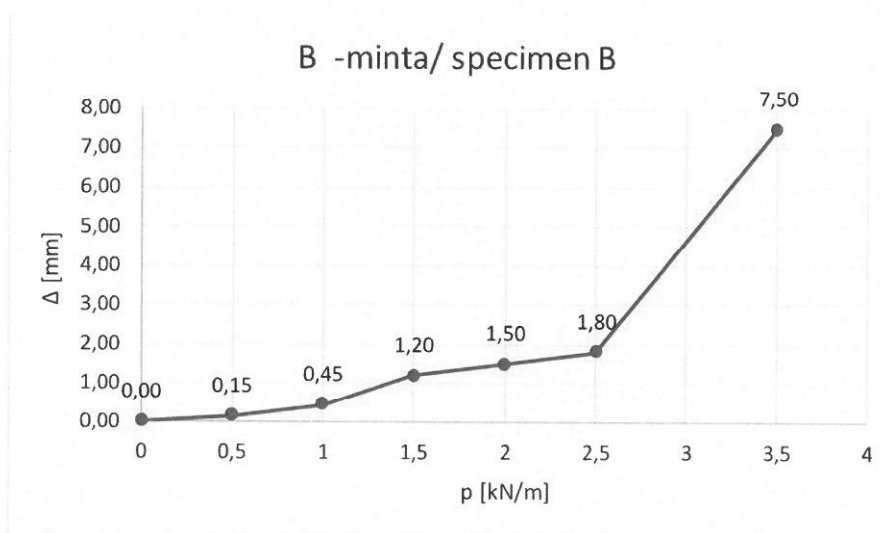
4. ábra 'B' minta teher-alakváltozás diagramja

A 'B' jelű minta az előzetes szemrevételezéses ellenőrzés alapján a hegesztési varratok kifogásolható minőségben készültek, a műszaki leírásban szereplő geometriával, kiosztással és gyökmérettel egyezően.

A  $q=1,0$  kN/m-es vonalmenti terhelésnek megfelelő a konzol végén működtetett 2,5 kN próbateher hatására a mért elmozdulás 1,80 mm. Tehermentesítést követően a maradó alakváltozása 0,1 mm.

Az elemet tovább terhelve a 8-as teherlépcsőt követően indul meg az konzol tartó „felső” szárának képlékeny deformációja. A 9-es teherlépcsőnél a szerkezet alakváltozása folyamatosan nő, nem áll be a nyugalmi állapot, a tartó tönkremegy.

Tehermentesítést követően az acélkonzol jelentős maradó alakváltozást szenvedett, az acélszerkezet már nem tölti be funkcióját.

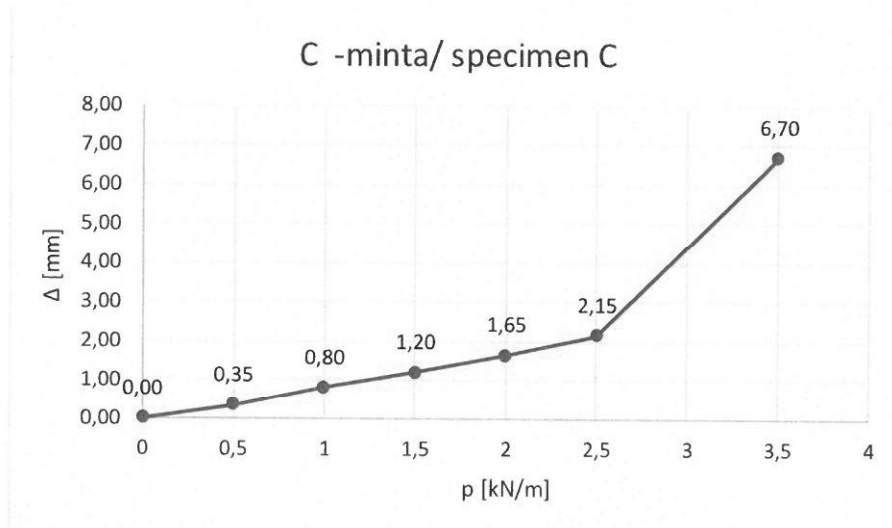
5. ábra 'C' minta teher-alakváltozás diagramja

A 'C' jelű minta az előzetes szemrevételezéses ellenőrzés alapján a hegesztési varratok kifogásolható minőségben készültek, a műszaki leírásban szereplő geometriával, kiosztással és gyökmérettel egyezően.

A  $q=1,0$  kN/m-es vonalmenti terhelésnek megfelelő a konzol végén működtetett 2,5 kN próbateher hatására a mért elmozdulás 2,15 mm. Tehermentesítést követően a maradó alakváltozása 0,15 mm.

Az elemet tovább terhelve a 8-as teherlépcsőt követően indul meg az konzol tartó „felső” szárának képlékeny deformációja. A 9-es teherlépcsőnél a szerkezet alakváltozása folyamatosan nő, nem áll be a nyugalmi állapot, a tartó tönkremegy.

Tehermentesítést követően az acélkonzol jelentős maradó alakváltozást szenvedett, az acélszerkezet már nem tölti be funkcióját.

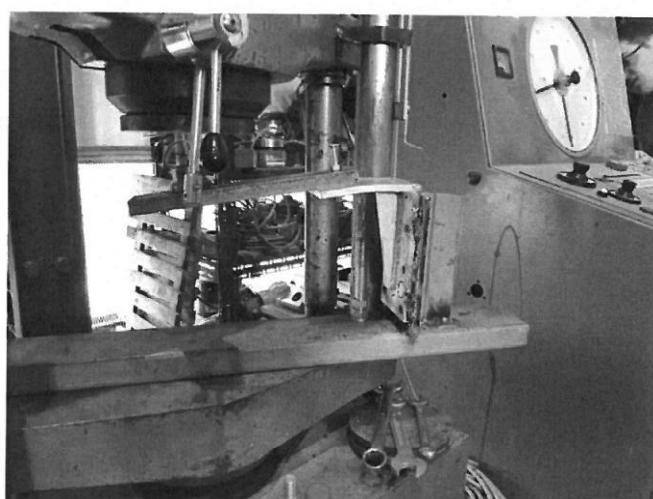
4. kép: 8. teherlépcső ( $q=3,50 \text{ kN/m}$ )

A tönkremenetel mindhárom esetben a konzol felső szárán a merevítő borda környezetében meginduló lokális képlékenyedés következtében alakult ki. A plasztikus zónák a tönkrement tartón a védőbevonat repedezettségéből is jól azonosíthatóak.

Megállapítottuk, hogy a próbaterhelések során tapasztalt tönkremenetel (a kapcsolati elemeket most nem vizsgálva) a konzol sarok merevítéstől kiindulóan az alapanyag lokális károsodásából, deformációjából indul ki.

A hegesztési varratok kialakítását a gyártónak minősített hegesztővel kell elkészíttetni. A gyártás minőségét folyamatosan ellenőrizni szükséges, kiemelten ellenőrzendők az elkészített hegesztési varratok. A gyártás során a kész konzol-elem terv szerinti geometriáját biztosítani kell, hogy a korlát elemek és üvegtábla elhelyezése a terveknek megfelelő lehessen.
